Figura X-X  
Mejoras Peatonales Planificadas

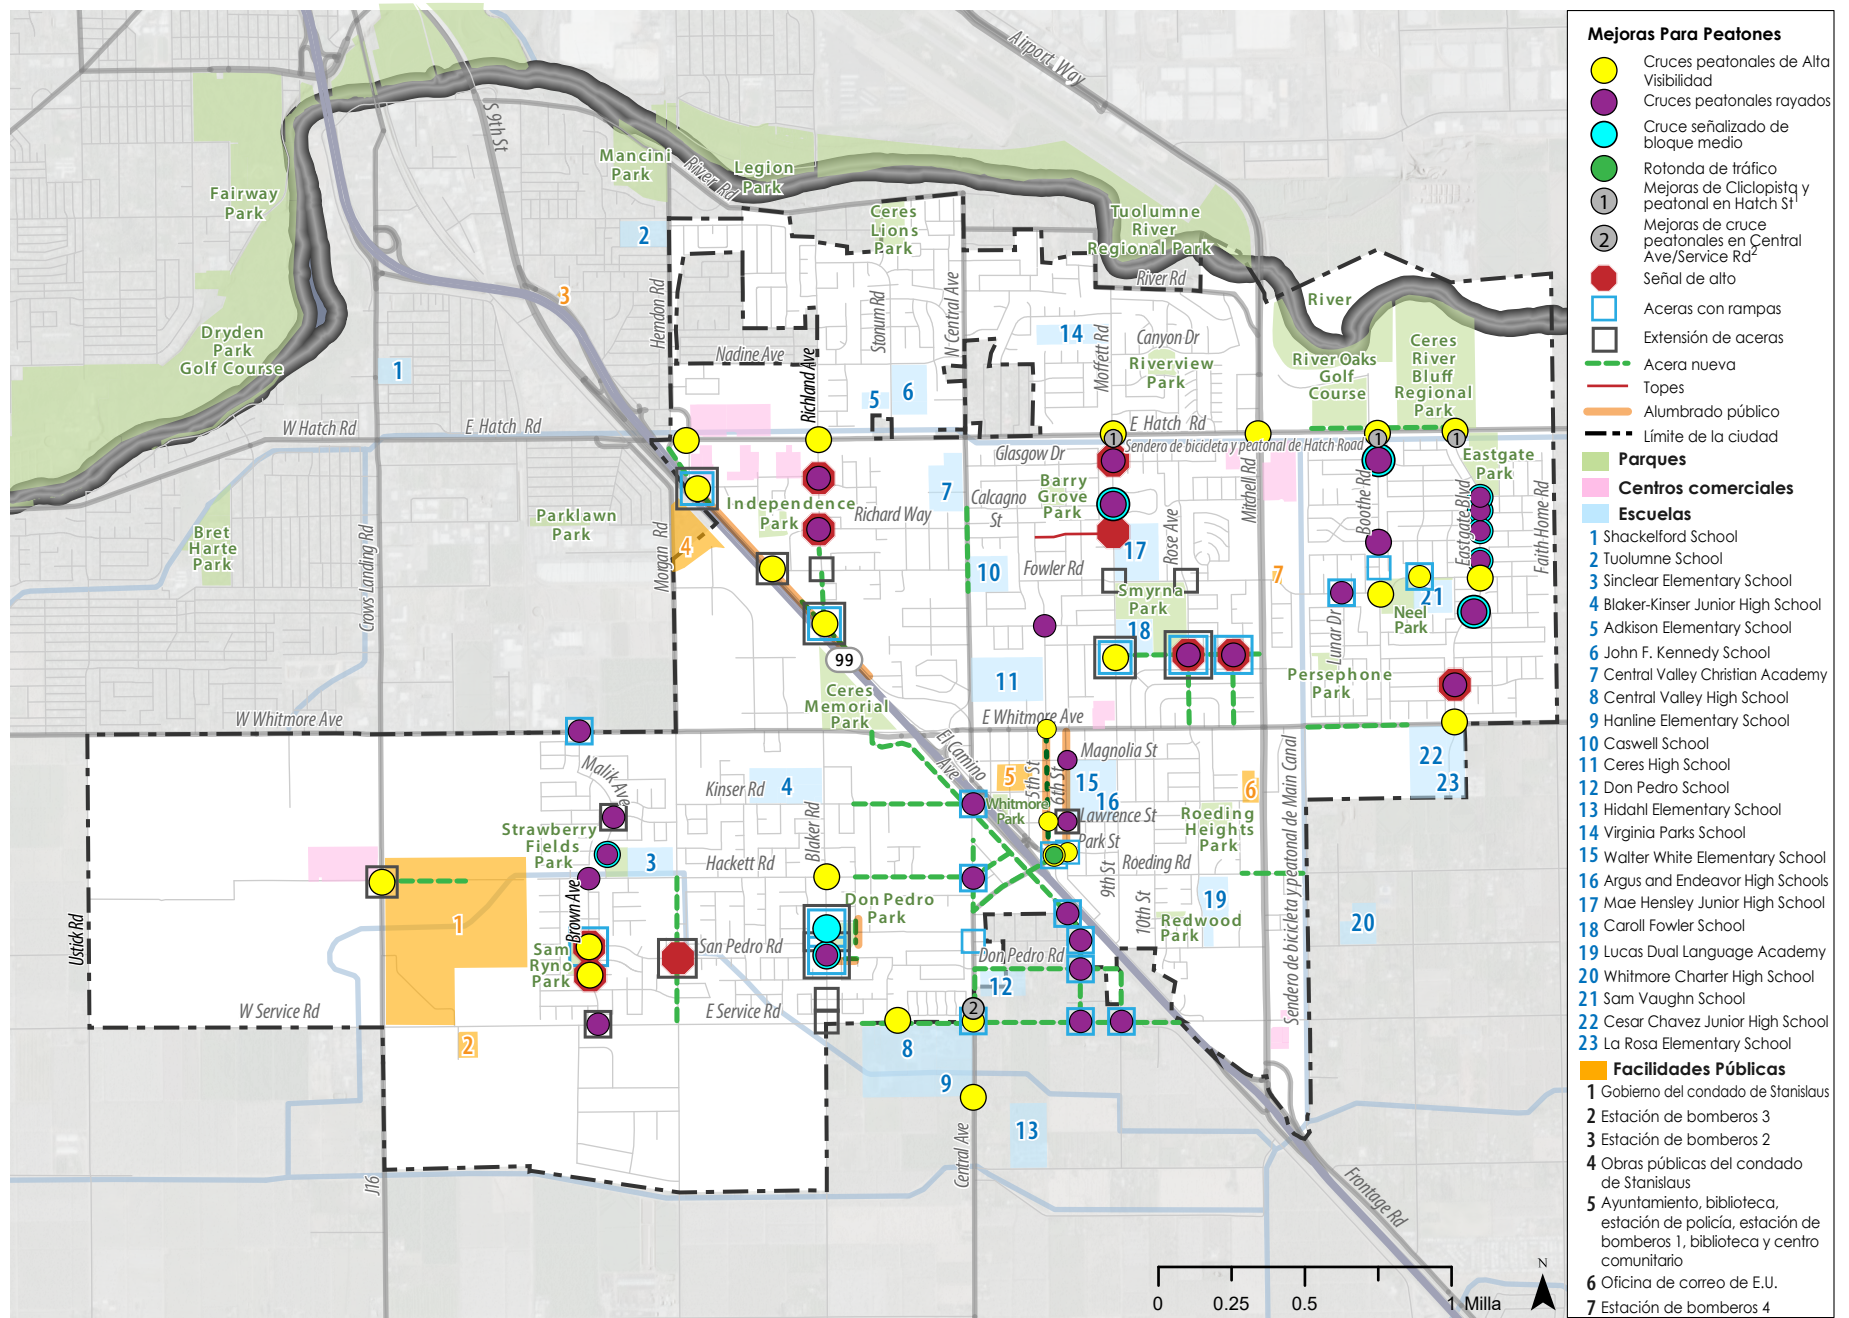
<sup>1</sup> Mejoras de senderos de Bicicletas y peatonales, incluyendo señalamiento, pintura, y/o mejoras de rayados donde el sendero Hatch cruza las avenidas.

<sup>2</sup> Mejoras de cruces en la Intersección de Service Road/Central Avenue pudieran incluir un puente peatonal o Intersección protegida.
